Z P R Á V A č.9/2020

o provedení pyrotechnického průzkumu
na akci:

„Lávka pro pěší“

Listopad-prosinec 2020

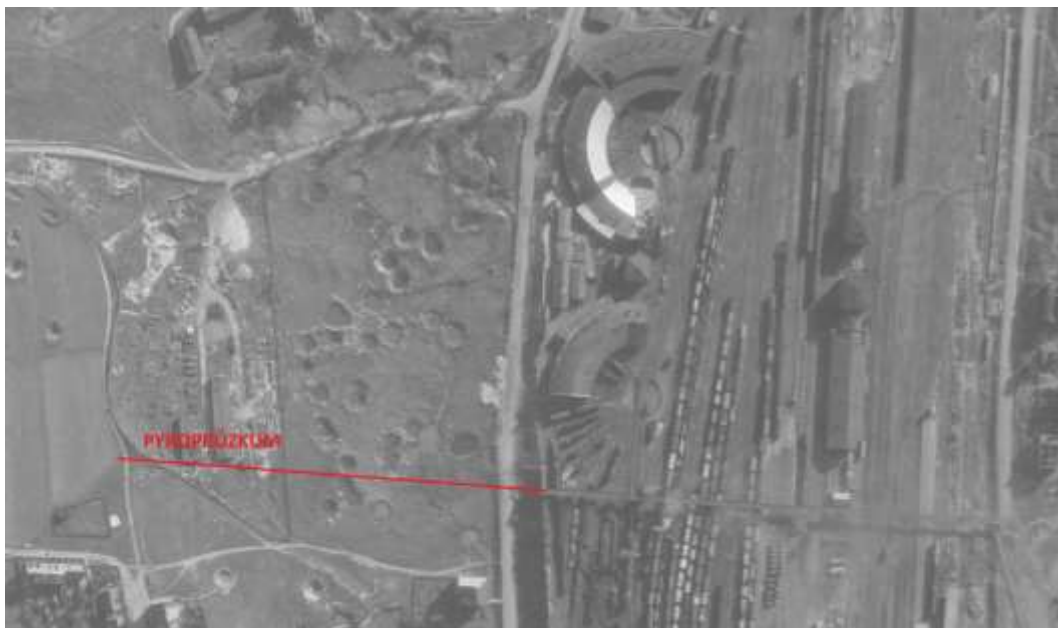
Obr.1 Pohled na zkoumanou plochu. Vpravo je vidět zachovalou lávku, červená přímka vyznačuje přibližnou oblast pyrotechnického průzkumu.

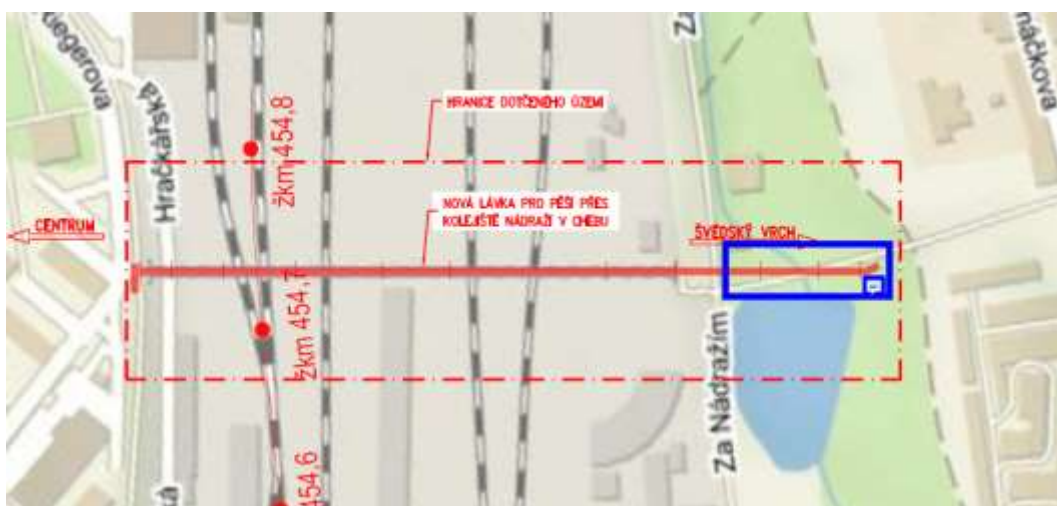
Obr.2 Grafické znázornění zkoumané plochy (modrý obdélník).

Původně byla zkoumaná plocha zadána jako plocha o rozměrech cca 10 x 100m, později byla upřesněna na 3 dílčí plochy určené pro vybudování pilířů 9 a 10 a opěry 11.

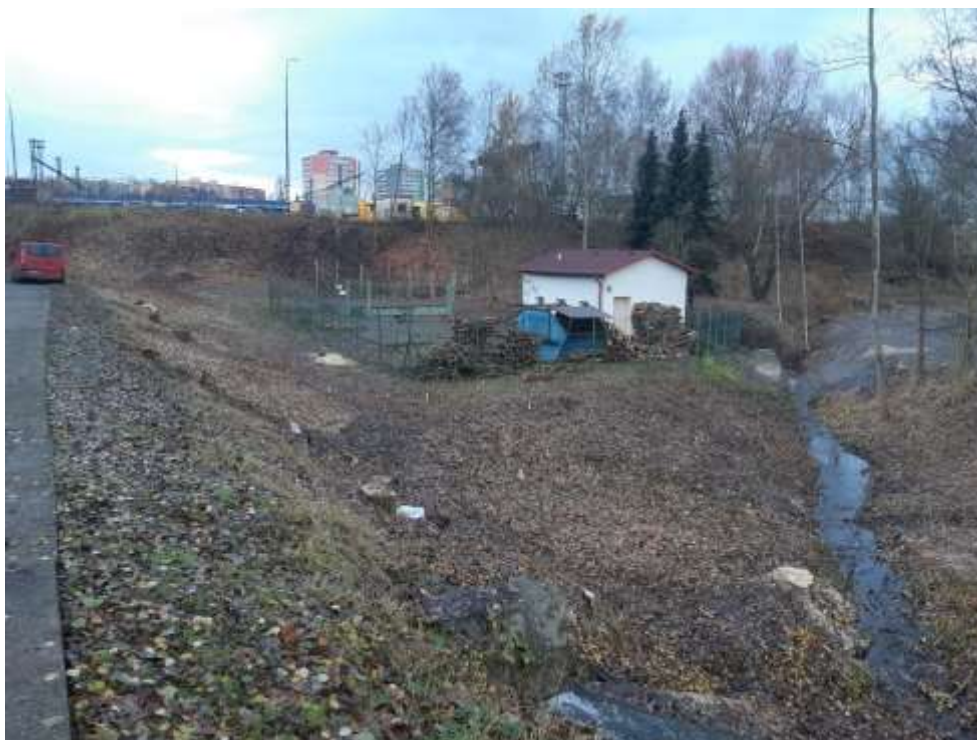
Obr.4 V průběhu měření bylo zjištěno, že vzhledem k pokrytí zkoumané plochy vrstvami navážek lze magnetometrii smysluplně aplikovat pouze prostoru mezi hrází rybníka oplocením lapolu.

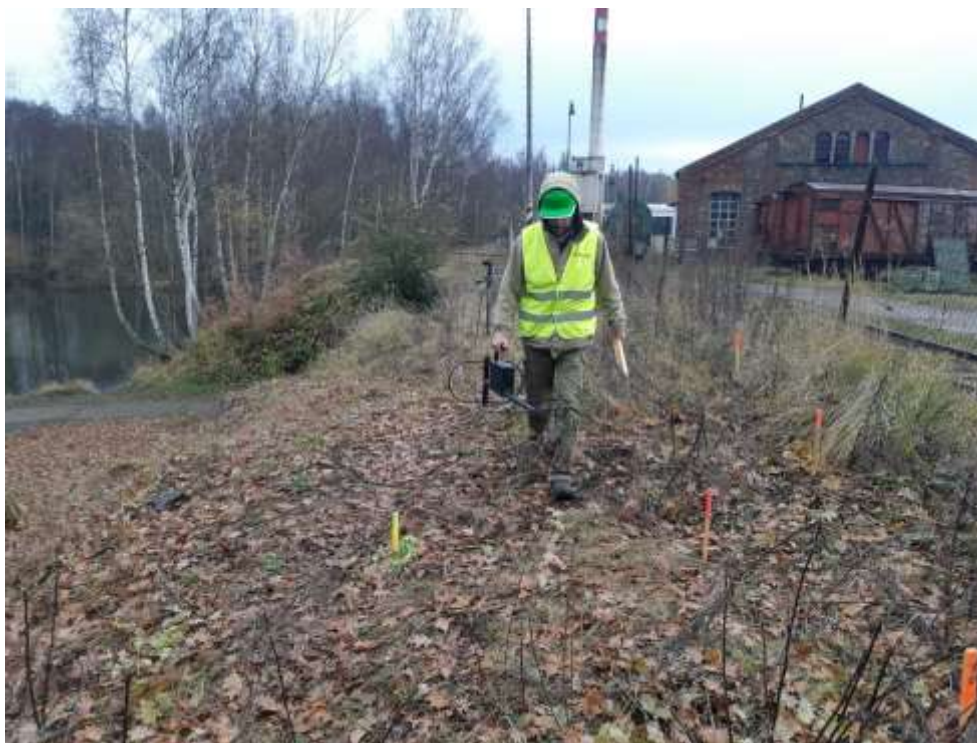
Obr.5 Vzhledem k nemožnosti použít magnetometr byla plocha prozkoumána pomocí detektoru TM808. Provedeným zkoumáním bylo potvrzeno, že zkoumaná plocha je překryta vrstvami různých navážek s vysokým obsahem železných a železobetonových předmětů.

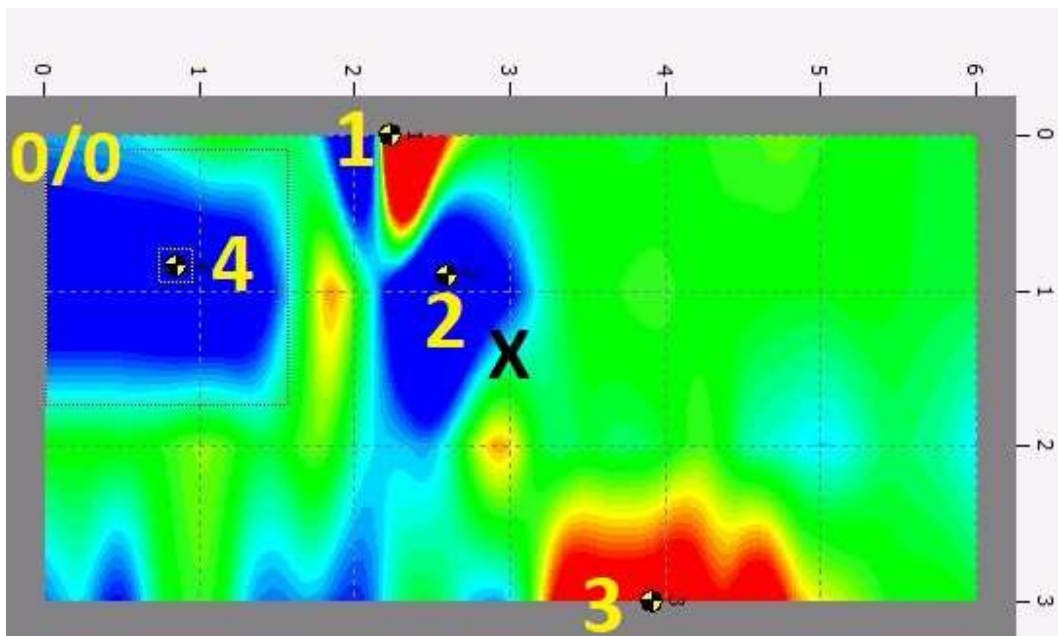
Obr.7 Výsledkem 1.etapy tak byla prozkoumaná plocha pomocí magnetometrie v místě pokusných mikropilot.

- 1) signál vystupující z tělesa hráze rybníka, při následném odkopání byl nalezen kus panelu
- 2),4) signály odpovídající navážkám
- 3) signál z prostoru lapolu (případně plot)
- X uvažovaná pozice pokusné mikropiloty, skutečná pozice spíše odpovídá pozici 0/3

Následně byla stavba požádána o odstranění navážek v místě budoucích podpěr. Po provedení stavební přípravy byly pyrotechnici vyzváni k provedení pyrotechnického průzkumu na 3 lokálních plochách.

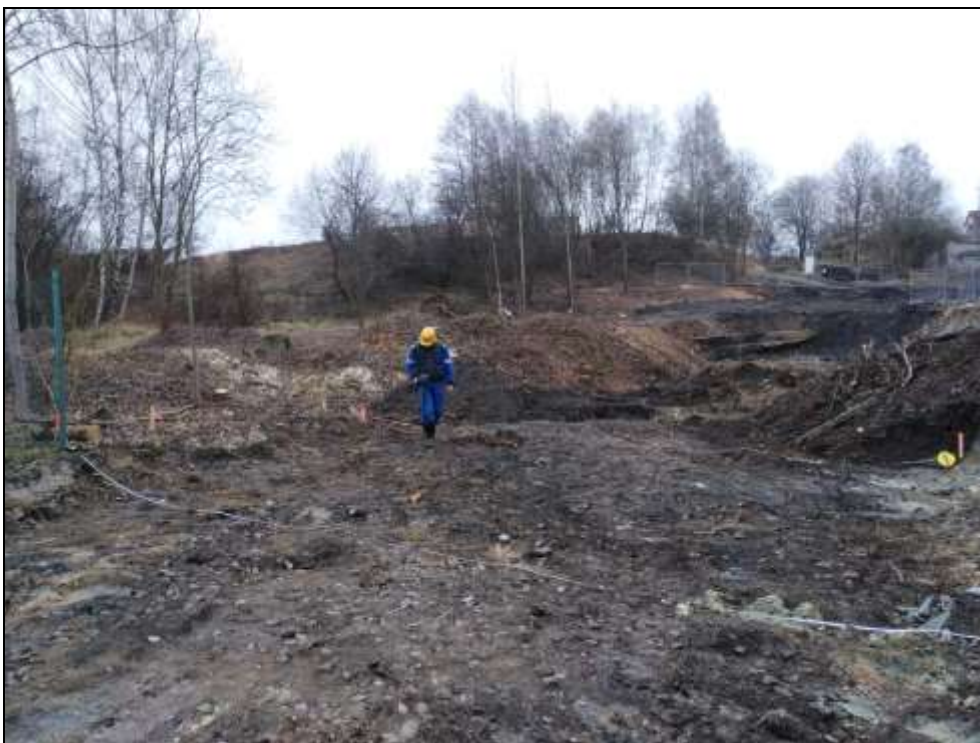
Obr.8 Pyrotechnik s magnetometrem zkoumá plochu 9. Kolík u plotového sloupku vyznačuje pozici 0/0 zkoumané plochy.

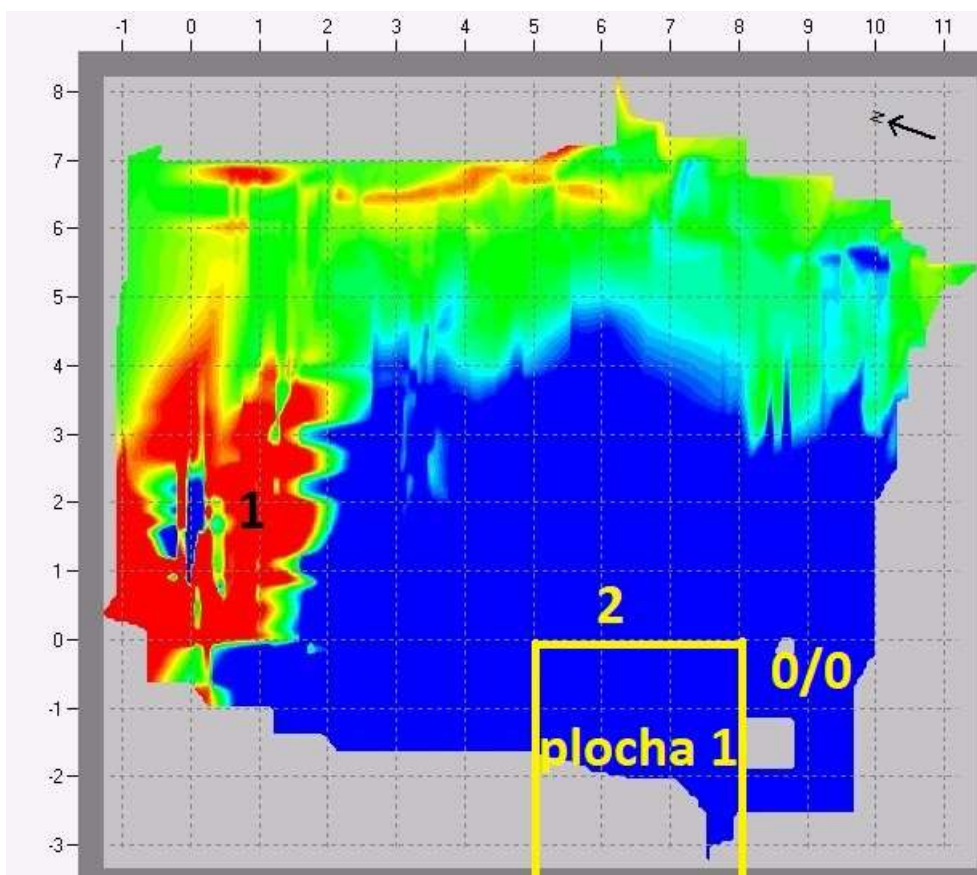
Obr.9 Výsledek magnetometrie. Signál č.1 byl ověřen kopanou sondou, jednalo se o navážky, signál č.2 pochází od pokusné mikropiloty. Lze srovnat výsledky průřezu plochy 1 na obr.7.

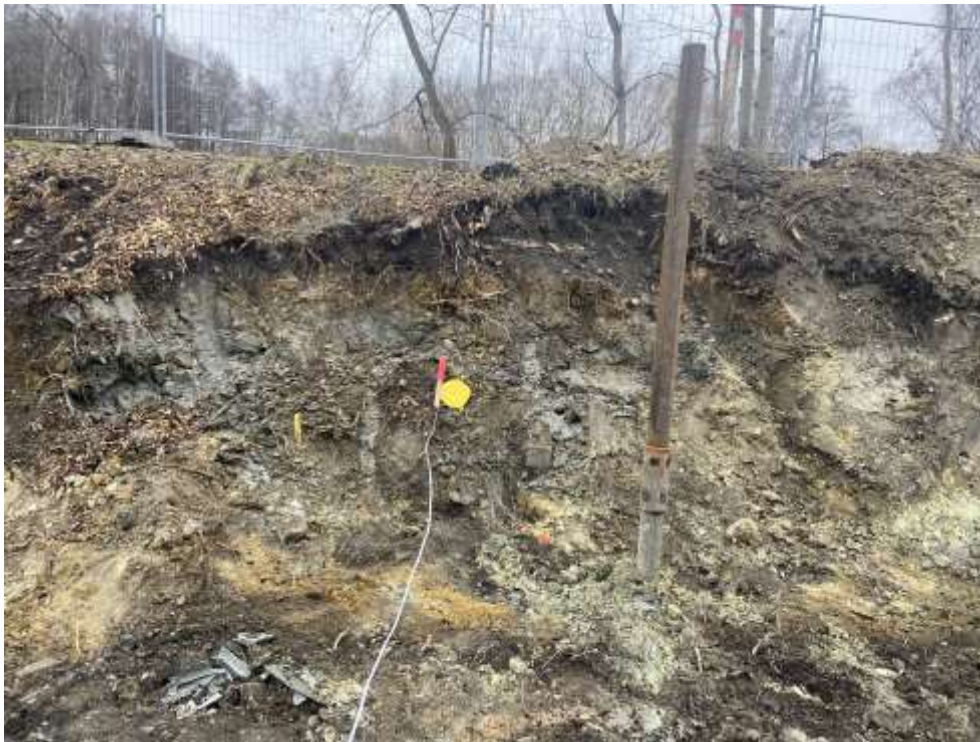
Obr.10 Pozice zkušební mikropiloty vůči zkoumané ploše

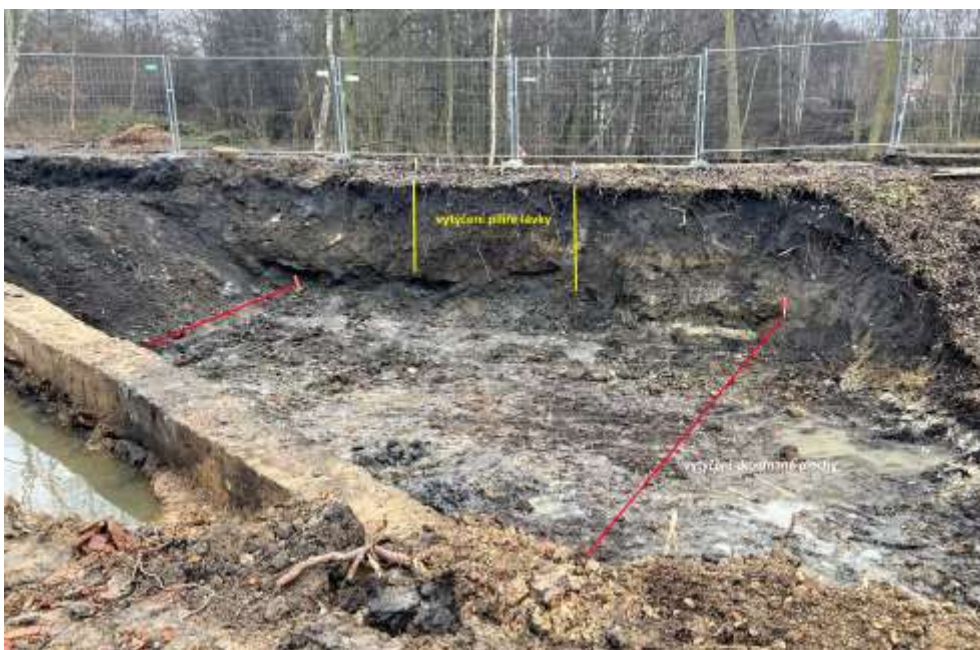
Obr.11 Pohled na připravenou plochu 10. Ze zakresu vytýčení je zřejmý přesah zkoumané plochy oproti ploše budoucího pilíře.

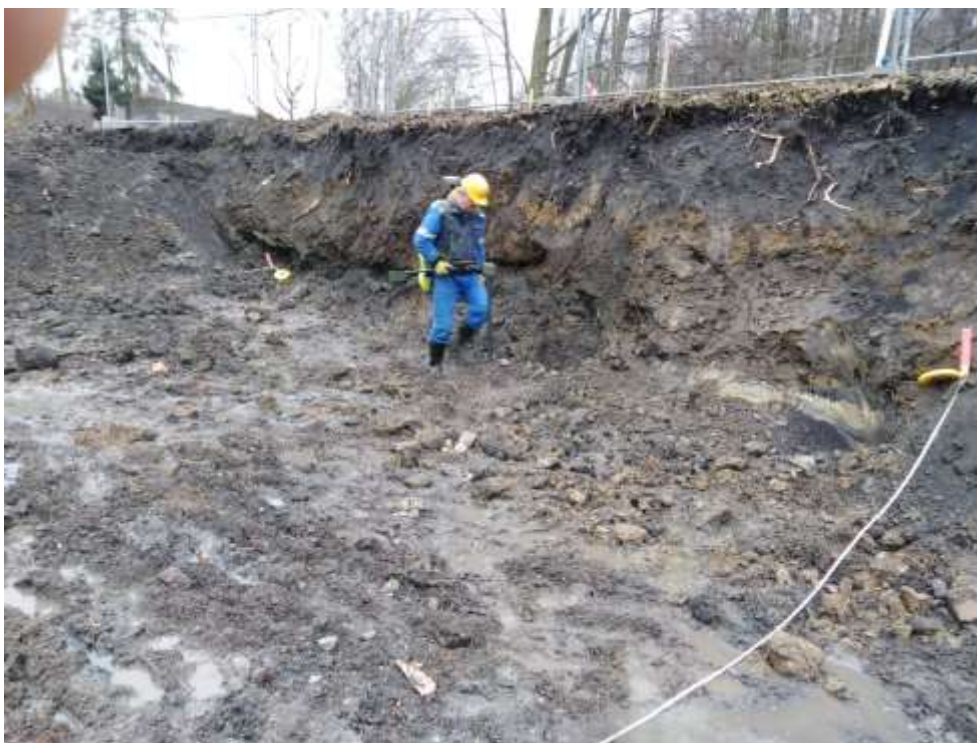
Obr.12 Pyrotechnik při průzkumu plochy 10. Hráz rybníka byla zdrojem signálů (duchů), které pocházely z materiálu hráze a jejího podloží.

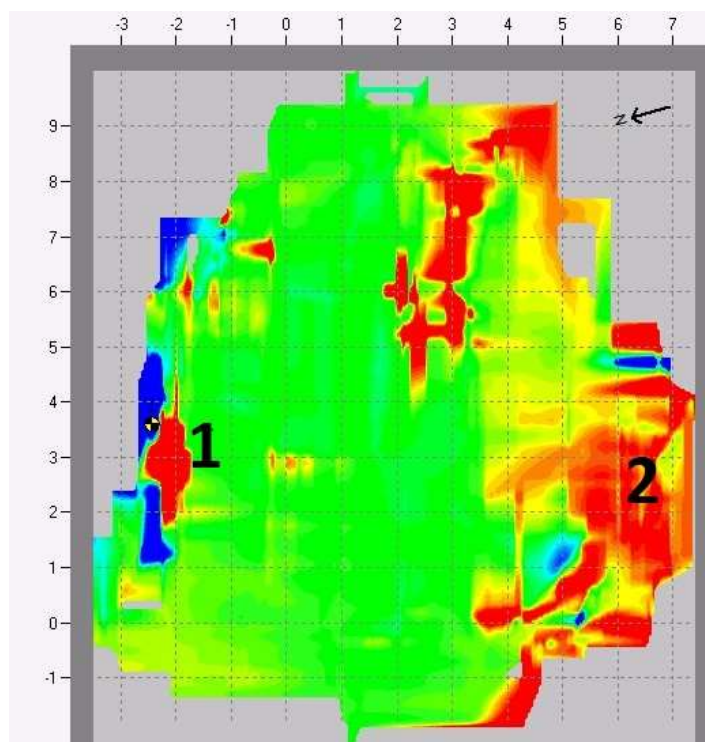
Obr.13 Výsledek magnetometrie. Signál č.1 – ověřeno kopanou sondou, zkorodovaný plech pod betonovou zídou, signál č.2 – vychází z materiálu hráze.

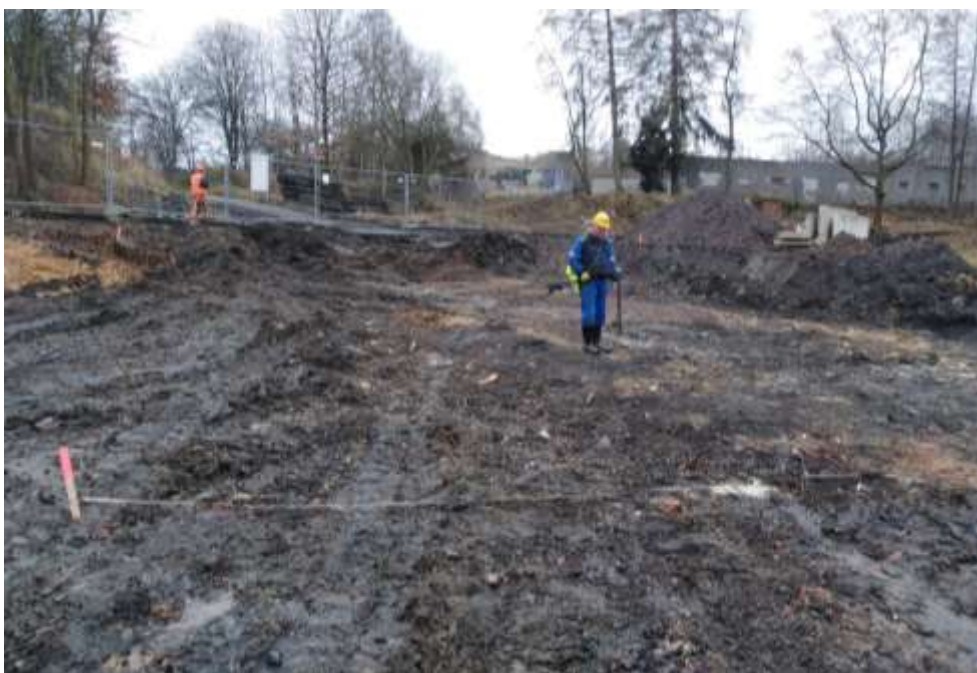
Obr.14 Pyrotechnik při průzkumu plochy 11 pomocí magnetometrie.

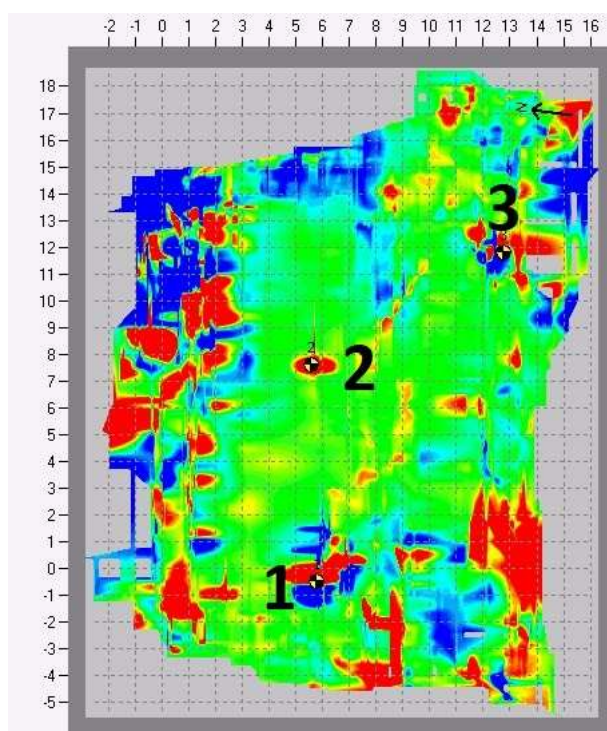
Obr.15 Z výsledku měření je patrné, že plocha 11 je nejkomplikovanější. Vedle jednoznačně definovaných signálů se zde nacházela i řada dalších, které měly primárně zdroj v navážkách.

- 3) O výsledku pyrotechnického průzkumu byl proveden zápis do stavebního deníku.
- 4) S ohledem na složitost plochy 11, pyrotechnik doporučuje po odtěžení navážek na úroveň základové spáry zopakovat pyrotechnická měření na této lokální ploše. Z pyrotechnického hlediska by bylo ideální, vyloučit interference s mikropilotami (viz obr.9 – zarušení modrým signálem) a nejprve provést odtěžení materiálu na úroveň základové spáry, poté provést doplňující pyrotechnická měření a teprve nakonec vrtání mikropilot. Pyrotechnik však není obeznámen s harmonogramem a technologií výstavby a proto neví zda tento, z pyrotechnického hlediska optimální postup, je realizovatelný v praxi.

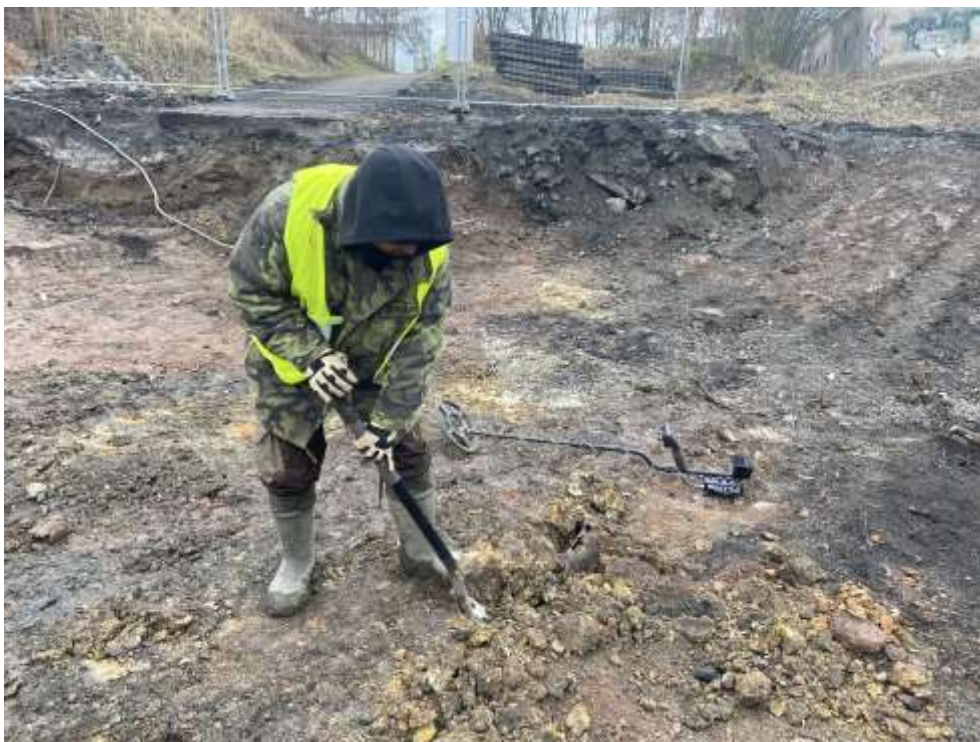
Obr.16 Jednotlivé signály byly prověřeny jak ručně kopanými sandami...

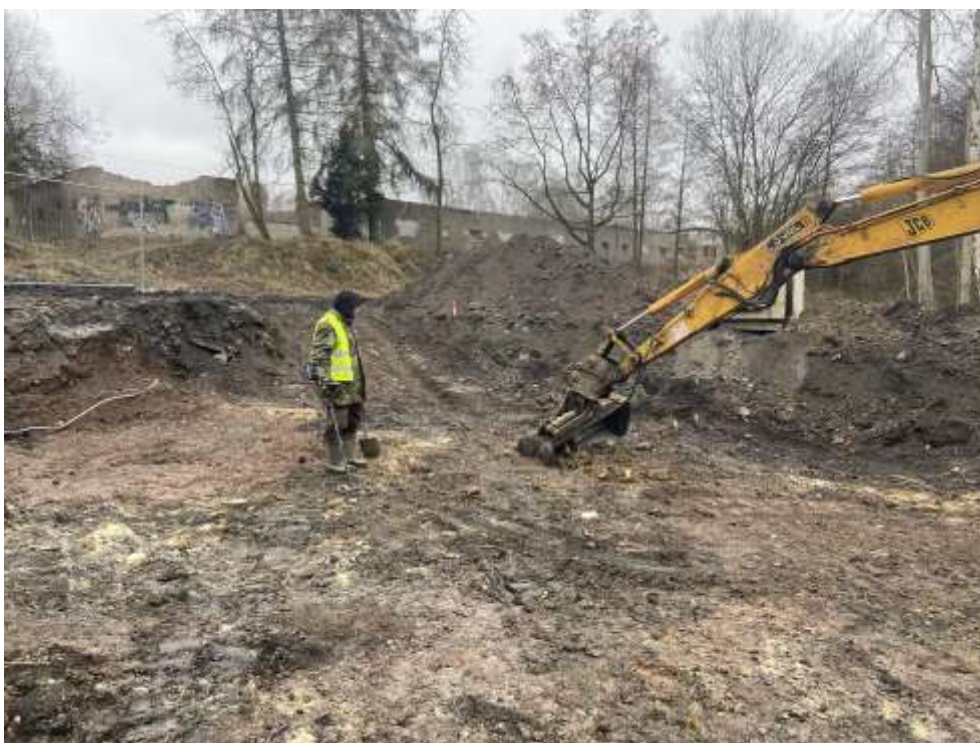
Obr.17 ...tak i sondami kopanými bagrem pod dozorem pyrotechnika.

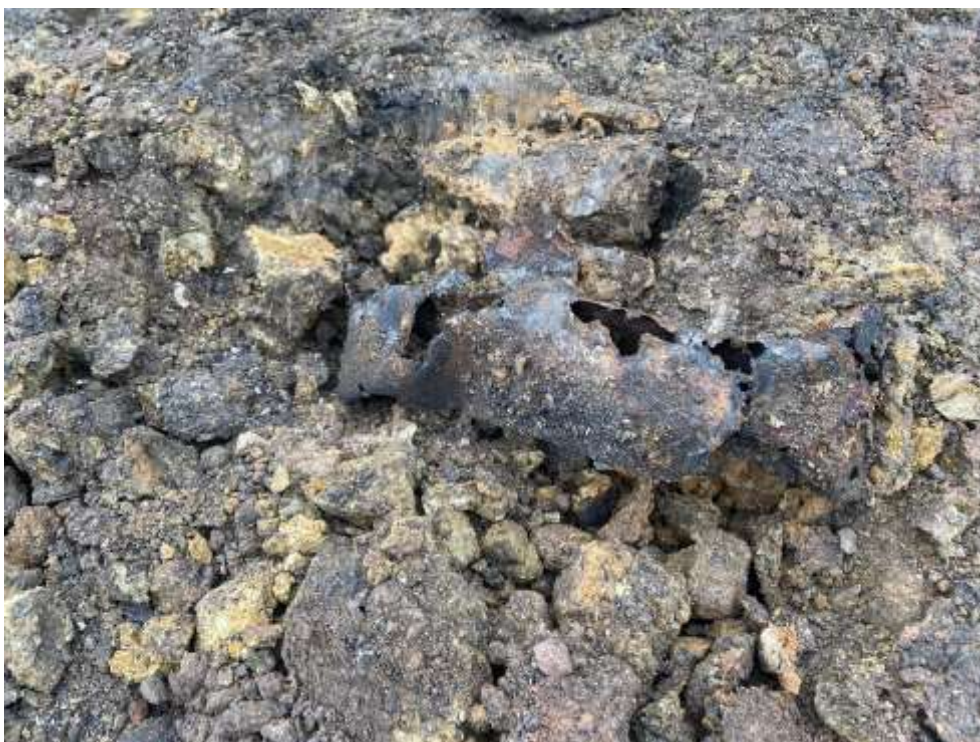
Obr.18 Rozpadající se silně zkorodovaný plech

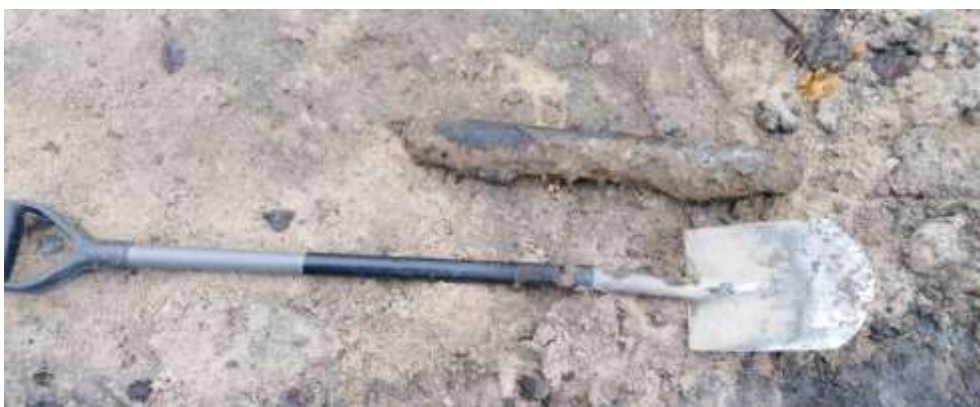
Obr.19 Jednotlivé kusy železa (v tomto případě trubka)

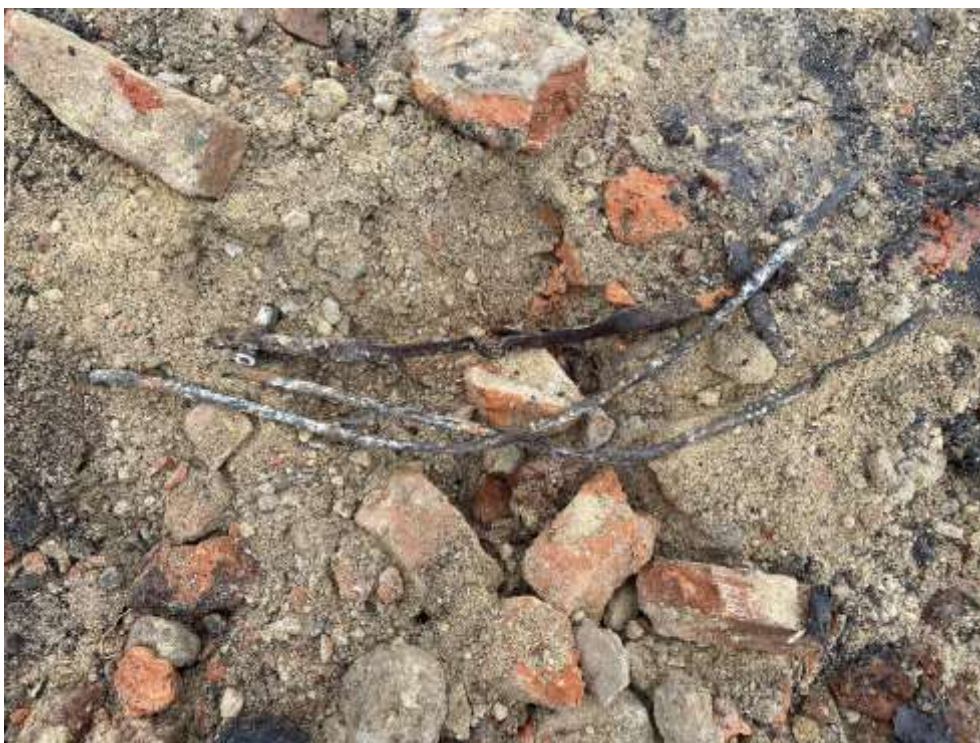
Obr.20 Stavební suť s ocelovou výztuží

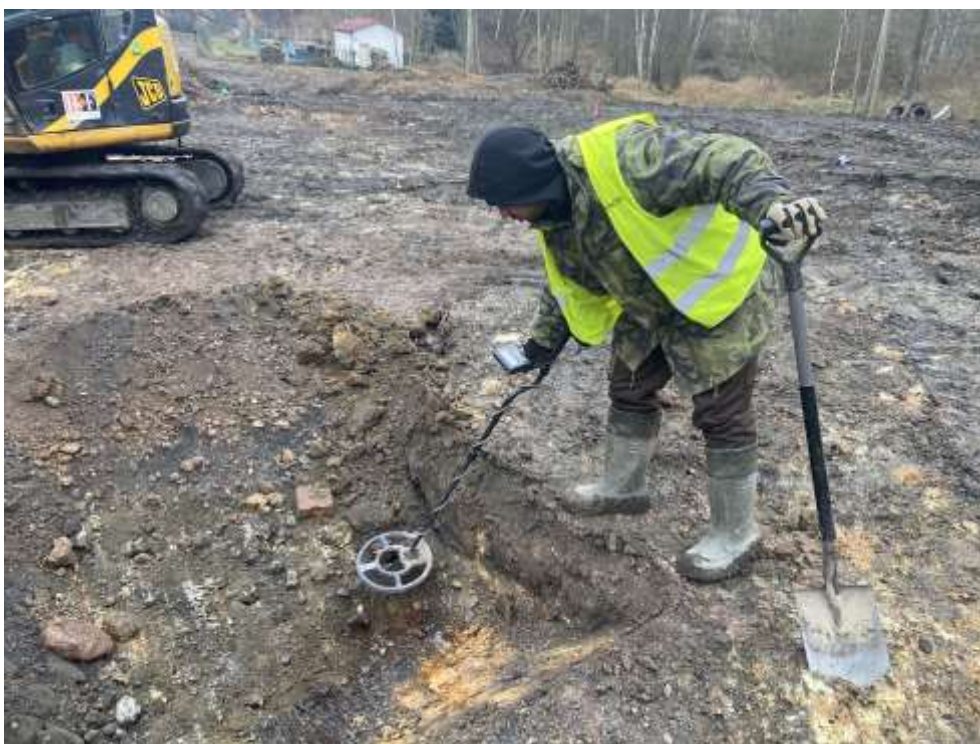
Obr.21 Navážky, použité k zavezení kráterů, vyrovnání terénu nebo aby se jich dotýčný zbavil...
