Z P R Á V A č.9/2020

o provedení pyrotechnického průzkumu
na akci:

„Lávka pro pěší“

Listopad-prosinec 2020

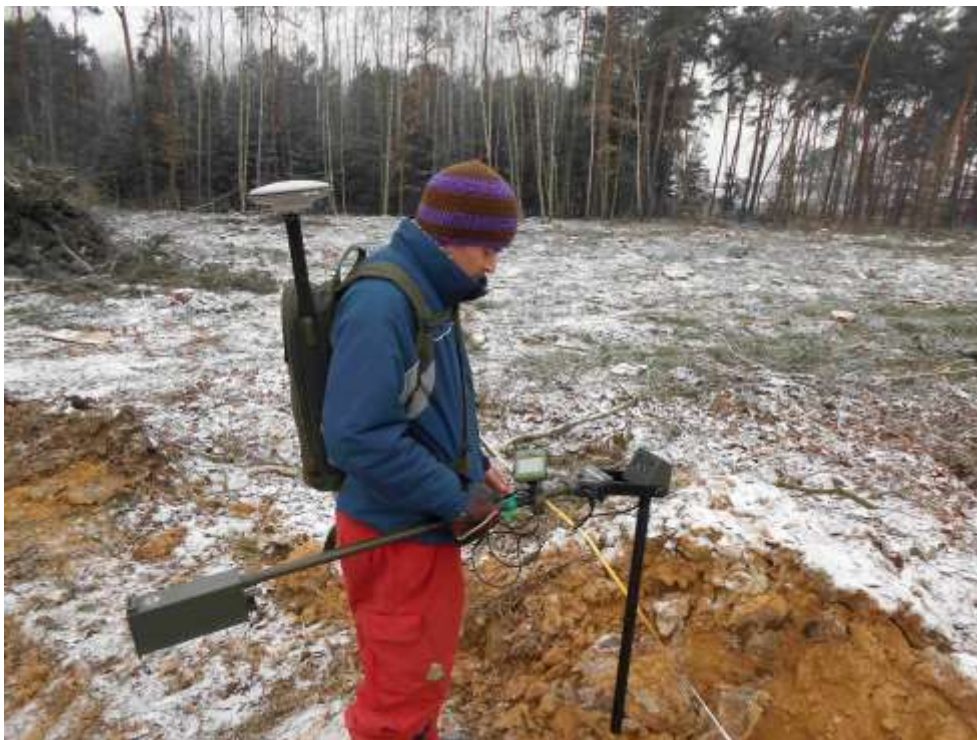
Obr.3 Jako základní metoda pyrotechnického průzkumu byla zvolena magnetometrie, zejména kvůli maximálnímu hloubkovému dosahu. Pyrotechnik s magnetometrem (ilustrativní snímek)

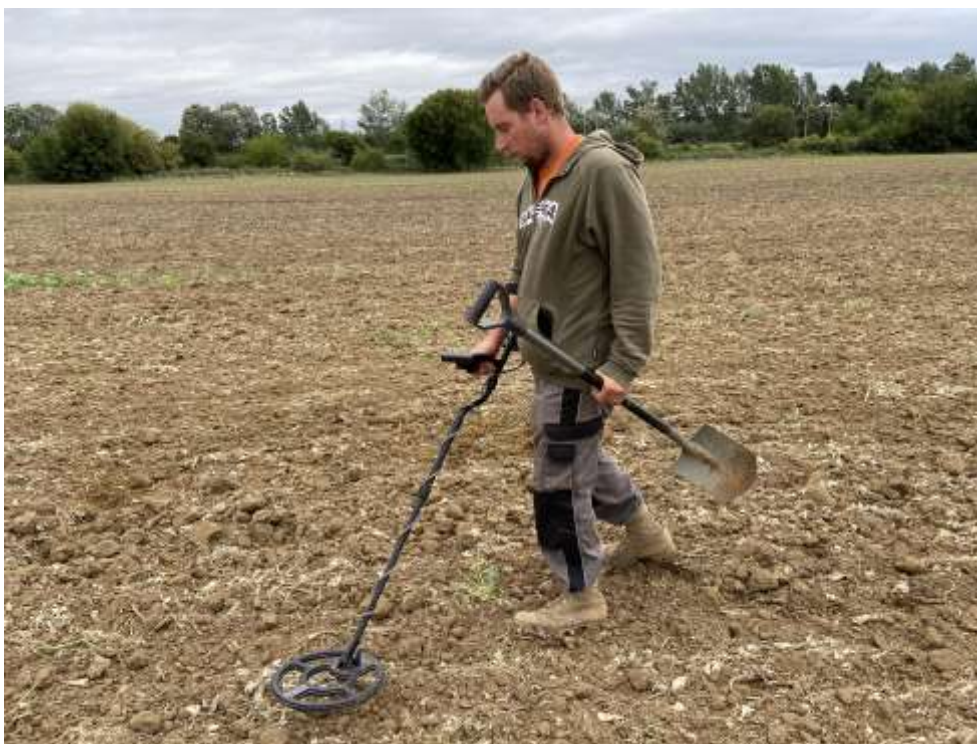
Obr.6 Pro přesnou lokalizaci jednotlivých cílů v průběhu kopaných sond byl podpůrně využíván detektor MXT300 (ilustrativní snímek)
