# VZOROVÝ ŘEZ KORYTA

NDC on s.r.o. Zlatnická 10/1582, 110 00 Praha 1, Česká republika, tel.: +420 251 019 231, IČ: 64939511, DIČ: CZ64939511			
Vypracoval: Ing. Jan Prchal	Vedoucí projektu: Ing. Jan Prchal	Autorizace:	Paré:
Kreslil: Ing. Jan Prchal	Odpovědný projektant: Ing. Lukáš Jaroš		Podpis:
Investor: <b>Povodí Ohře, státní podnik</b> Bezručova 4219, 430 03 Chomutov			
Stavba: <b>VT Blatenský příkop ř.km 5,780 - 6,738 - oprava opevnění</b> ČHP: 1-15-04-0050-0-00 IDVT: 10284073			
Objekt: SO.01.Oprava opevnění	Formát: A3	Datum: 9/2018	
Část: D.Výkresová dokumentace	Stupeň: DSJ	Č. zakázky: 599	
Obsah: Vzorový řez koryta	Měřítko: 1:50	Č. přílohy: D.1.4.

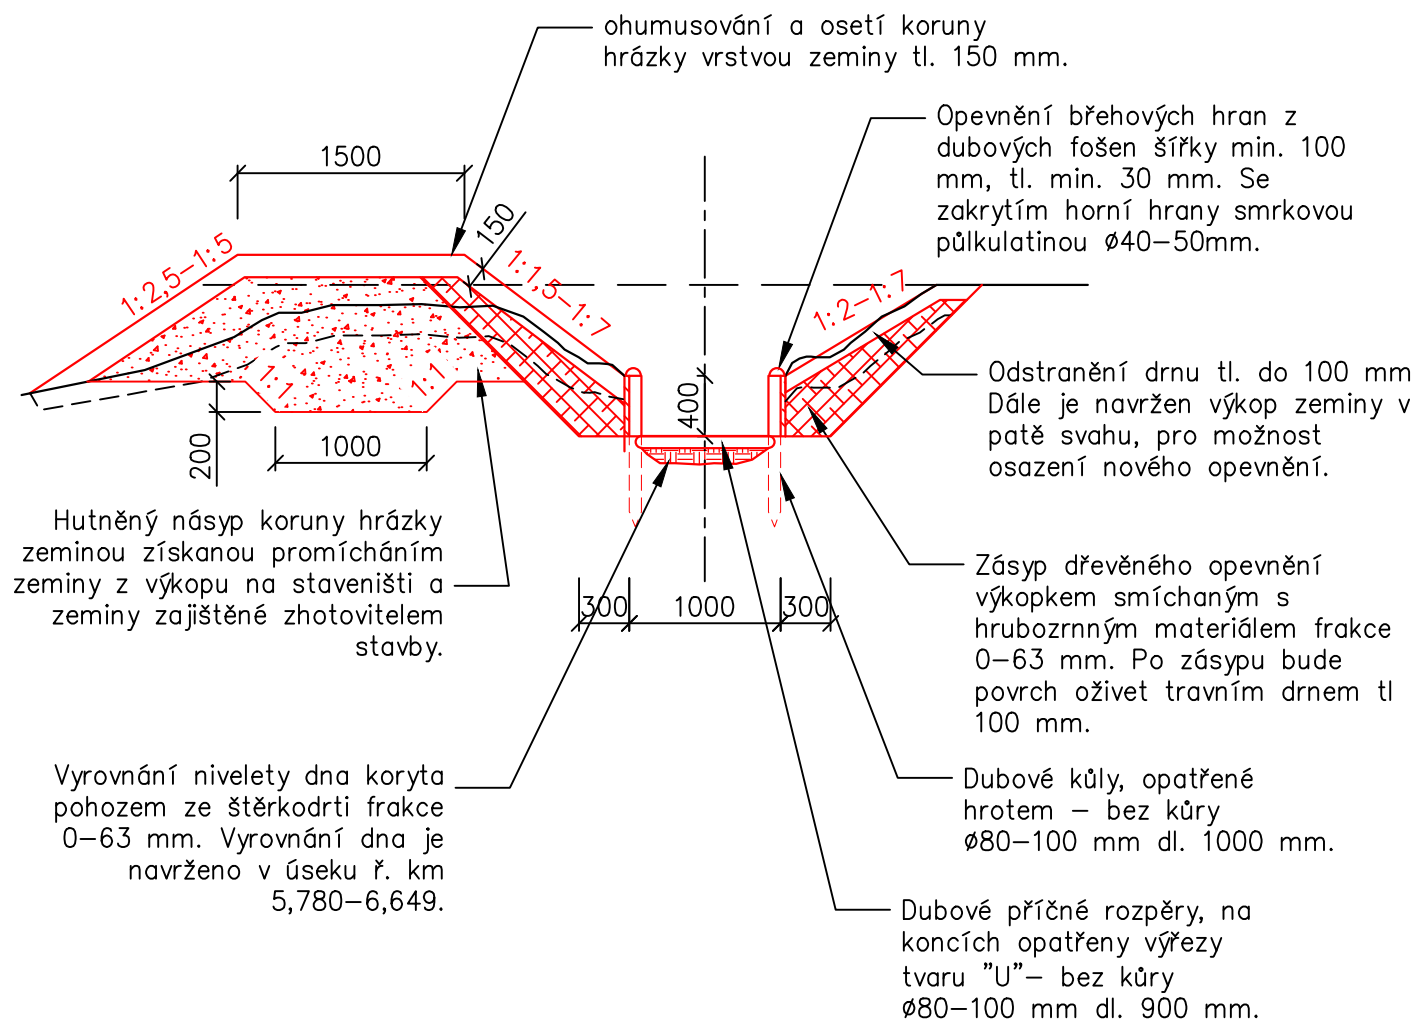
ř.km 6,363–6,482 – Dosypání porušené konstrukce hrázky na pravém břehu koryta.  
 ř.km 6,559–6,643 – Dosypání porušené konstrukce hrázky na pravém břehu koryta.

- stávající stav
- návrhový stav
- - - - - skrývka svrchní org. vrstvy tl. 150 mm
- ▣ dosypání břehů koryta, výkopkem se štěrkodrtí fr. 0–63 mm
- ▣ navýšení koruny hrázky
- ▣ vyrovnání nivelety dna koryta pohozelem ze štěrkodrti 0–63 mm

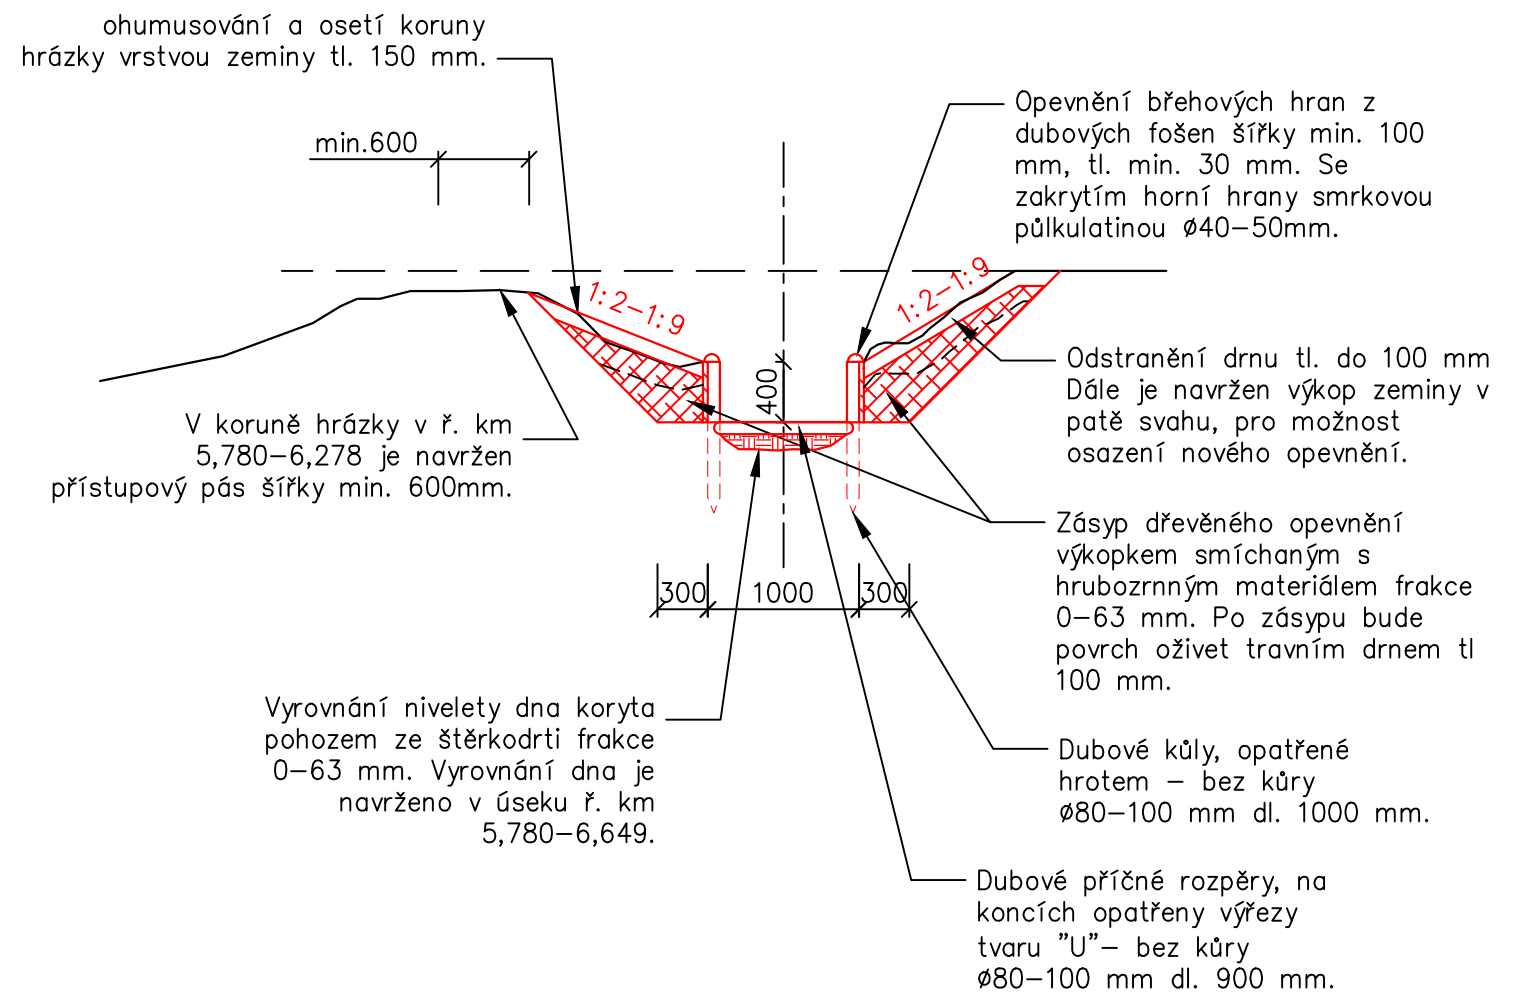
# VZOROVÝ ŘEZ KORYTA

ř.km 5,780–6,278 – Oprava opevnění břehu koryta.  
 ř.km 6,282–6,363 – Oprava opevnění břehu koryta.  
 ř.km 6,482–6,559 – Oprava opevnění břehu koryta.
